# L'église de Saint-Tite-des-Caps

Un temple aux qualités insoupçonnées à l'est de Québec

ANALYSE DE L'INTÉRÊT ARCHITECTURAL ET PATRIMONIAL

3 AOÛT 2018

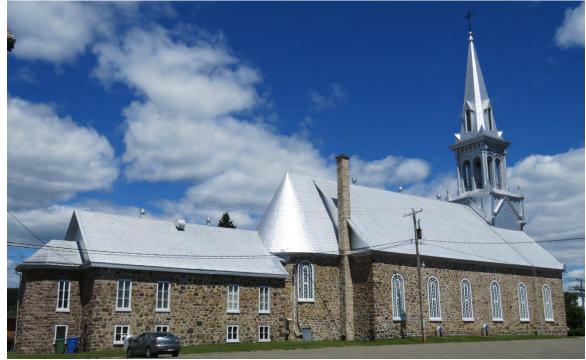
Une vue d'ensemble de leur élévation sud qui révèle toute la qualité et l'uniformité de la composition de l'église et de sa sacristie, pourtant érigées à onze ans d'intervalle. IMG\_7376.jpg

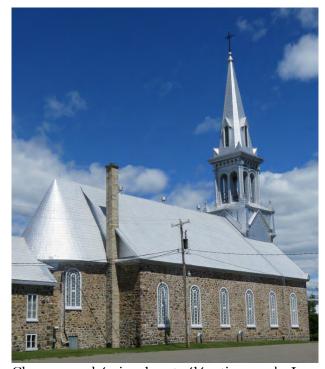
Chœur en hémicycle et élévation sud. Les murs en granit rouge saint-titois, que l'on doit au maçon Onésime Therrien, ajoutent à la qualité du temple. IMG\_7375.jpg

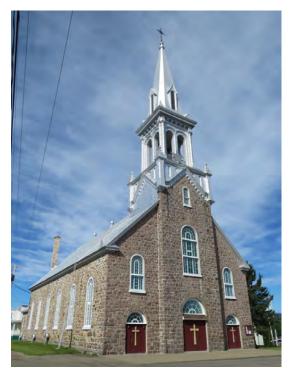
La façade et son clocher, construit en 1894, deux ans après l'église. IMG\_7080.jpg

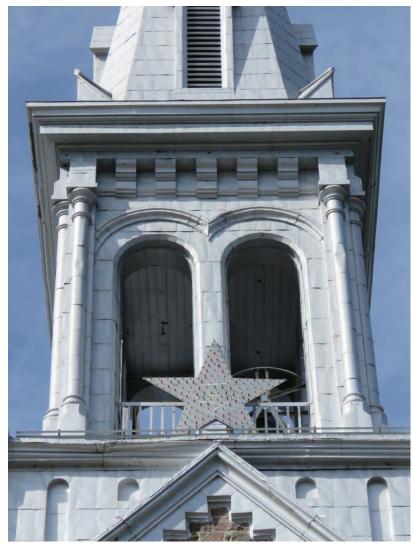
Tambour revêtu de tôle en plaques et encadré de pilastres. Au-dessus : la chambre des cloches. Ces dernières ont vraisemblablement été installées en 1921 comme l'indique le millésime qu'on y retrouve (A.D. 1921). IMG\_7084.jpg

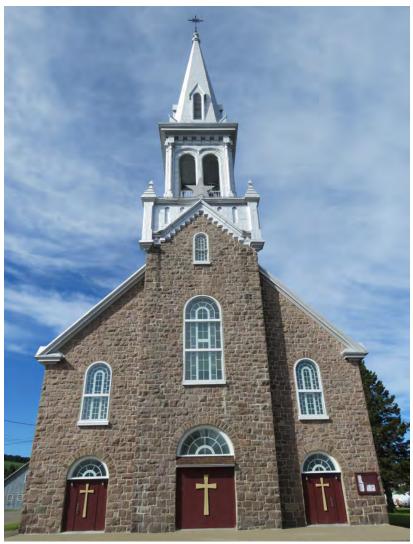
Façade de composition classique : avant-corps supportant une partie du clocher, ouvertures en arc plein cintre, retours de corniche, portes latérales débouchant sur les bas-côtés. IMG\_7085.jpg

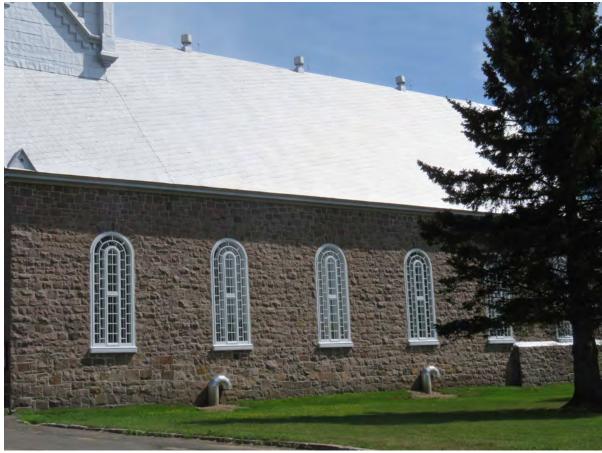
Élévation nord et toiture en tôle à la canadienne, peinte en 2013. L'une des douze fenêtres d'origine de l'église IMG\_7567.jpg

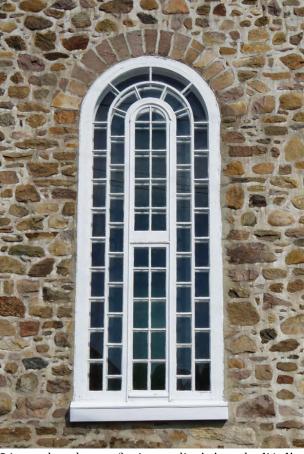
avec sa contre-fenêtre à petits bois, usuelle en architecture religieuse. IMG\_7095.jpg

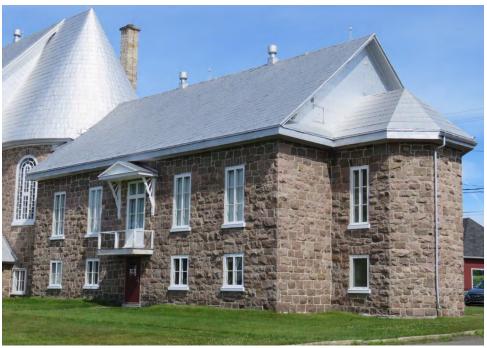
Avant-corps polygonal abritant le Façade principale de la sacristie du côté de l'avenue Royale. Le mur pignon ouest est singularisé par l'avant-corps polygonal réparti sur les rez-de- deux niveaux et demi du bâtiment. IMG\_7552.jpg

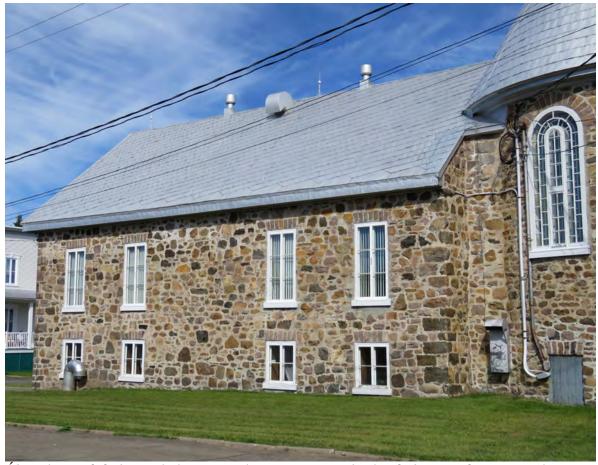
Élévation sud de la sacristie, construite en 1903, sur le site de la précédente. La toiture est recouverte de tôle à la canadienne. IMG\_7094.jpg

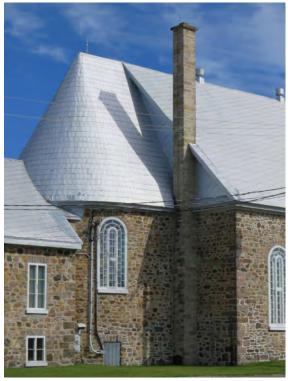
Bien que de facture plus ancienne que l'église, la sacristie s'encastre à merveille sur l'abside du chœur du temple. IMG\_7092.jpg

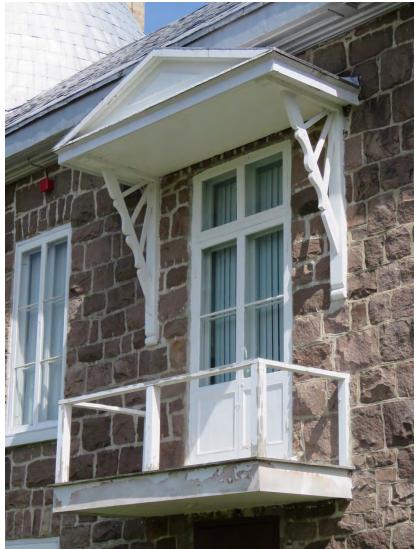
Détail de la façade nord : intéressante porte-fenêtre à imposte Les fenêtres à battants à grands carreaux et à (et sa contreporte) à carreaux, débouchant sur un balcon surmonté d'un toit à fronton supporté par des consoles ouvragées. IMG\_7560.jpg

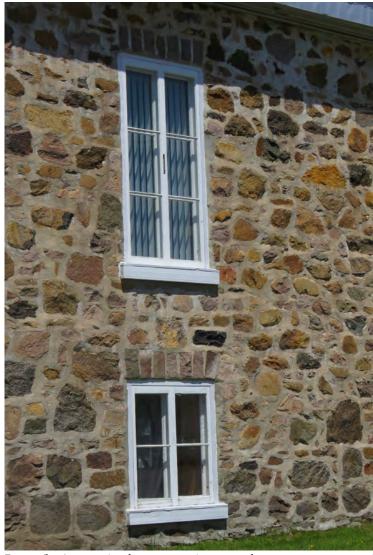
contrefenêtres du même type sont d'origine. Les imposantes dimensions de celles de l'étage annoncent l'impressionnante hauteur du niveau supérieur. IMG\_7373.jpg

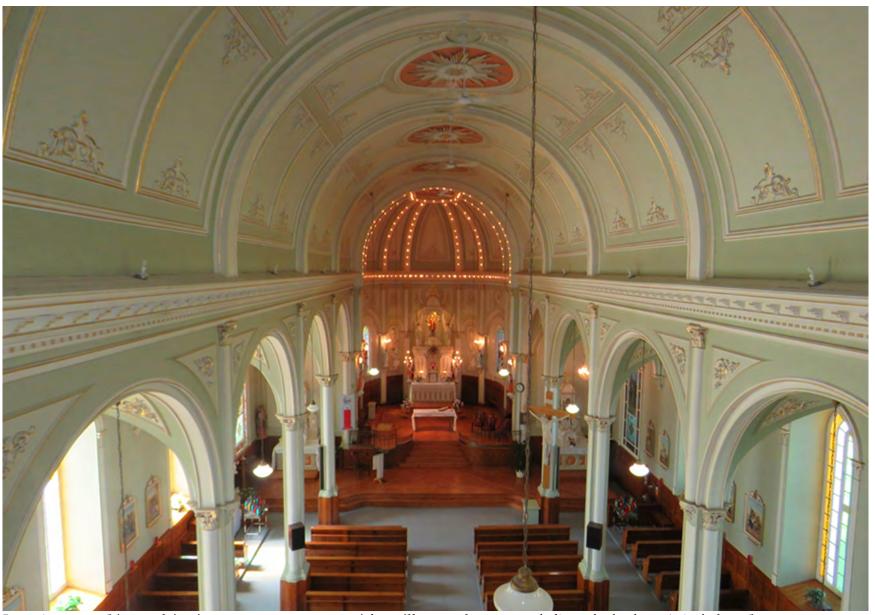
La voûte au parfait arc plein cintre repose sur une corniche saillante et le sommet de l'arcade des bas-côtés de la nef. IMG\_7272.jpg

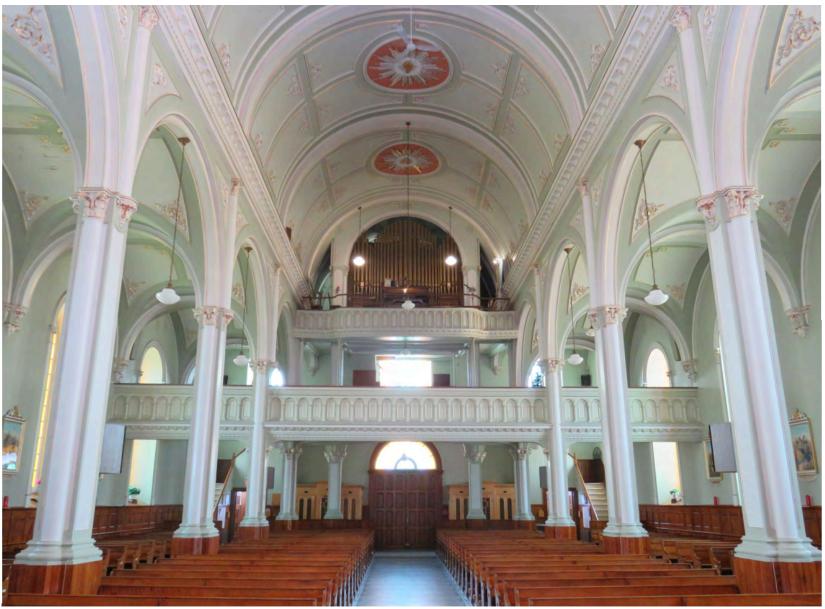
La nef en direction de l'entrée principale. Une vue qui permet d'apprécier la qualité des boiseries des garde-corps des jubés, tout comme celle de la voûte en arc plein cintre, de la colonnade et de l'imposante arcade des bas-côtés. IMG\_7491.jpg

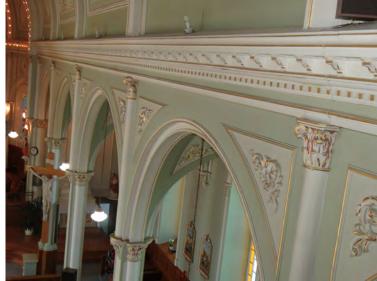
Sommet de l'arcade sud et corniche à la base de la voûte. IMG\_7299.jpg

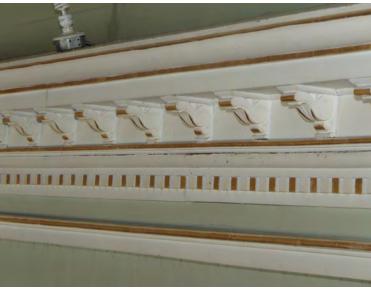
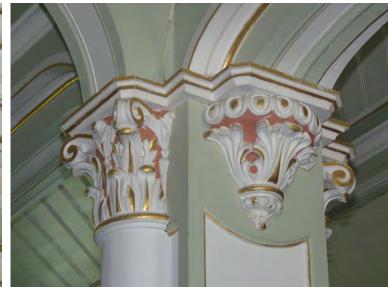
Magnifiques chapiteaux et consoles de style corinthien à la base de l'arcade délimitant les bas-côtés. IMG\_7415.jpg

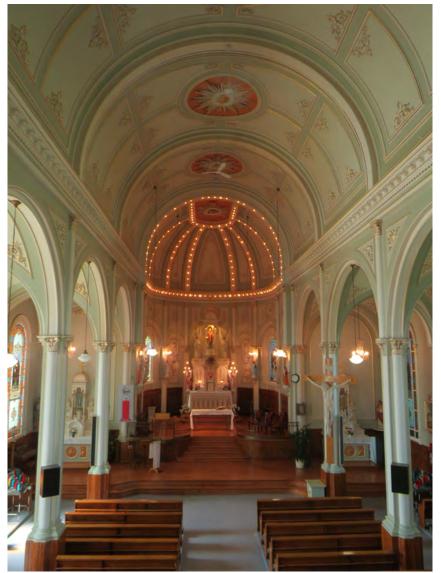
Une vue de la nef et du chœur, depuis le jubé supérieur, qui permet d'apprécier la qualité de la conception de la voûte en bois formant un parfait arc plein cintre. IMG\_7260.jpg

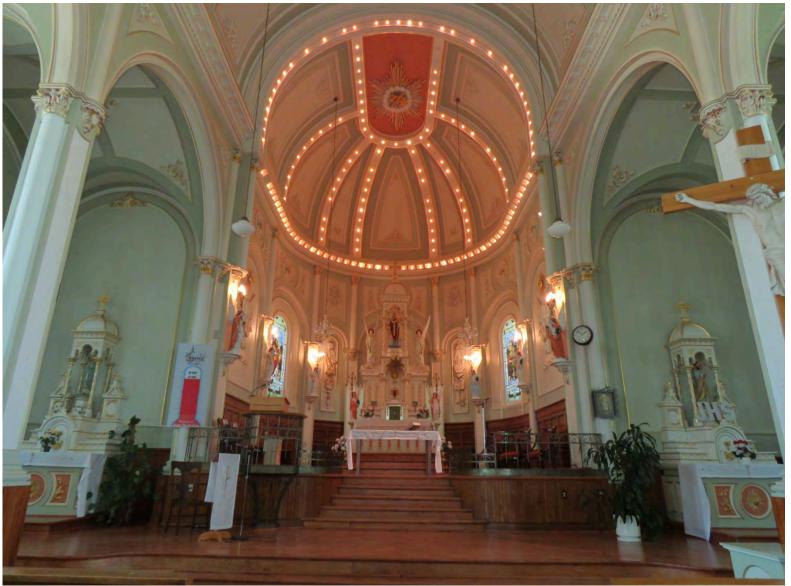
Depuis 1894, les autels latéraux, très bien préservés, encadrent le maître-autel tout en n'en constituant des copies miniatures grâce à la présence de baldaquins abritant une statue. IMG\_7477.jpg

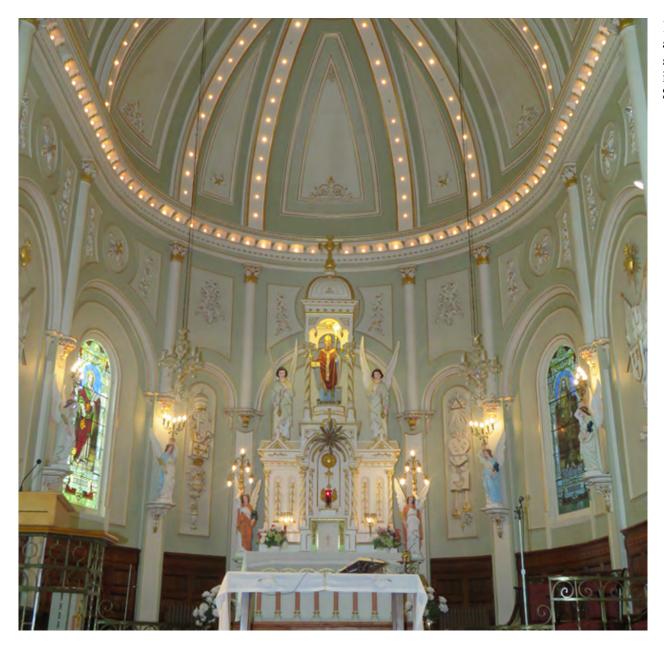
Imposant maître-autel à baldaquin, anges porteurs, nombreuses appliques sculptées et vitraux : des composantes identitaires du chœur de l'église de Saint-Tite-des-Caps. IMG\_7253.jpg

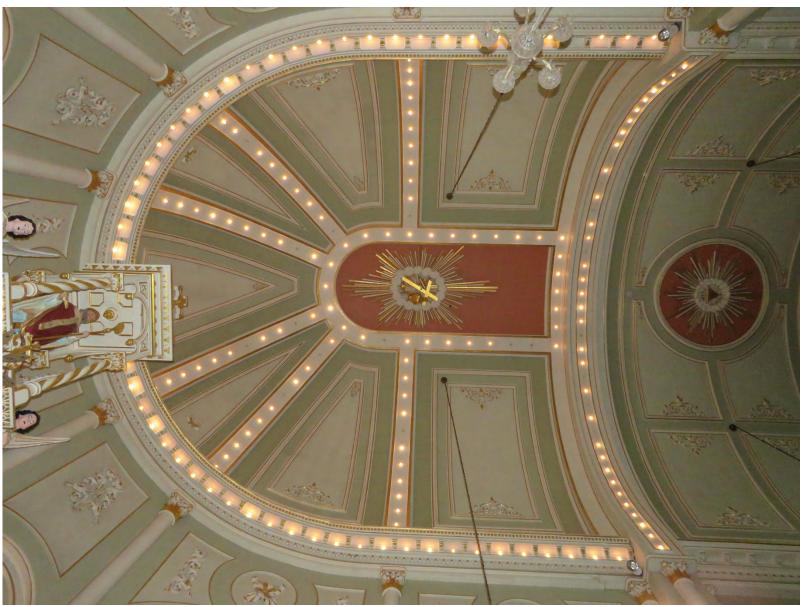
Impressionnante vue en plongée de la voûte du chœur qui révèle toute la finesse de sa décoration en appliques ainsi que l'exceptionnelle qualité du baldaquin surmontant le maitre-autel. IMG\_7521.jpg

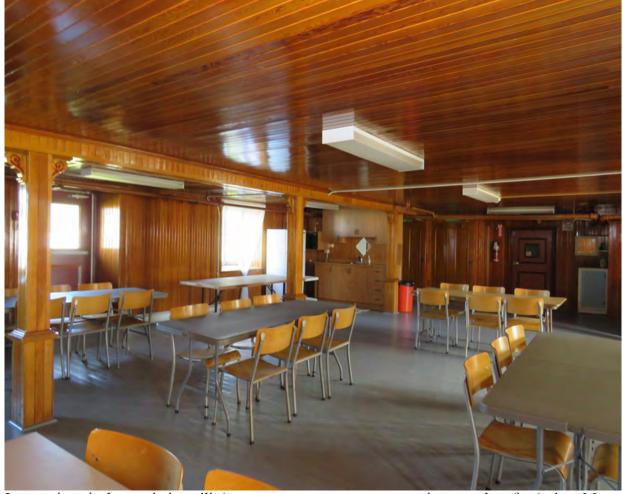
La portion de la sacristie utilisée comme espace communautaire et salon funéraire. Murs, plafonds, solives et colonnes: tout est recouvert de planches embouvetées vernies. IMG\_7117.jpg

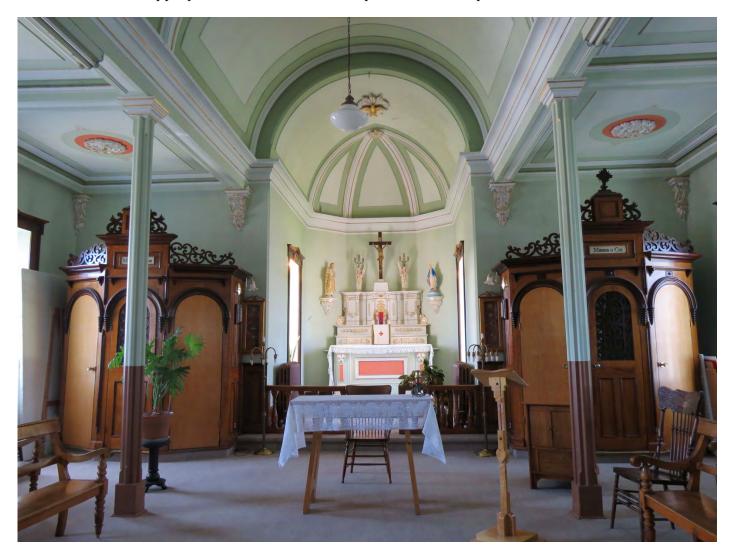
Nef et bas-côtés de la sacristie en direction du chœur. Le maître-autel et les confessionnaux proviennent de la précédente sacristie, érigée en 1887-1888. IMG\_7468.jpg

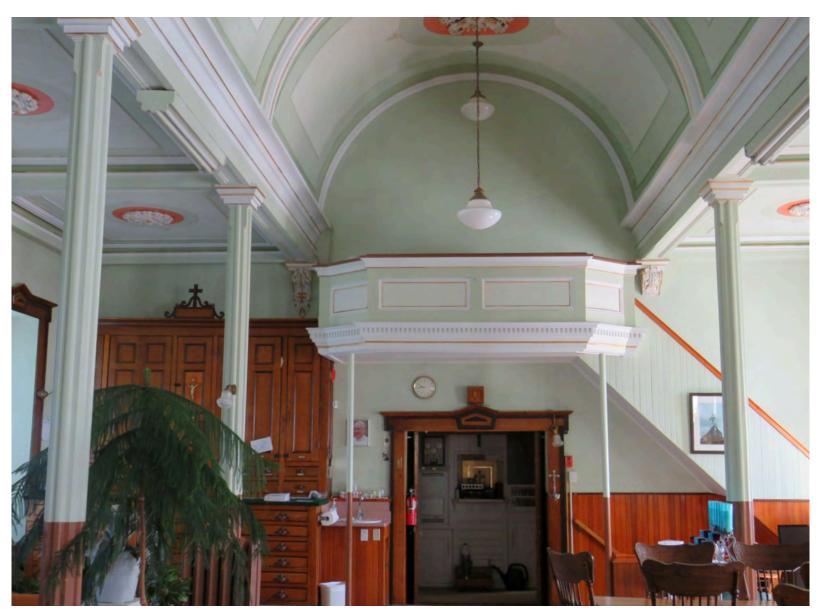
Tribune à l'arrière de la sacristie, surmontant la porte menant à l'église. À gauche : un des deux meubles-vestiaires.
